ECE R90 DISK PLOČICE

Disk pločice kontrolirane kvalitete

Čabdin 48
10450 Jastrebarsko
01 / 628-10-75
comet@comet-cro.com www.comet-cro.com

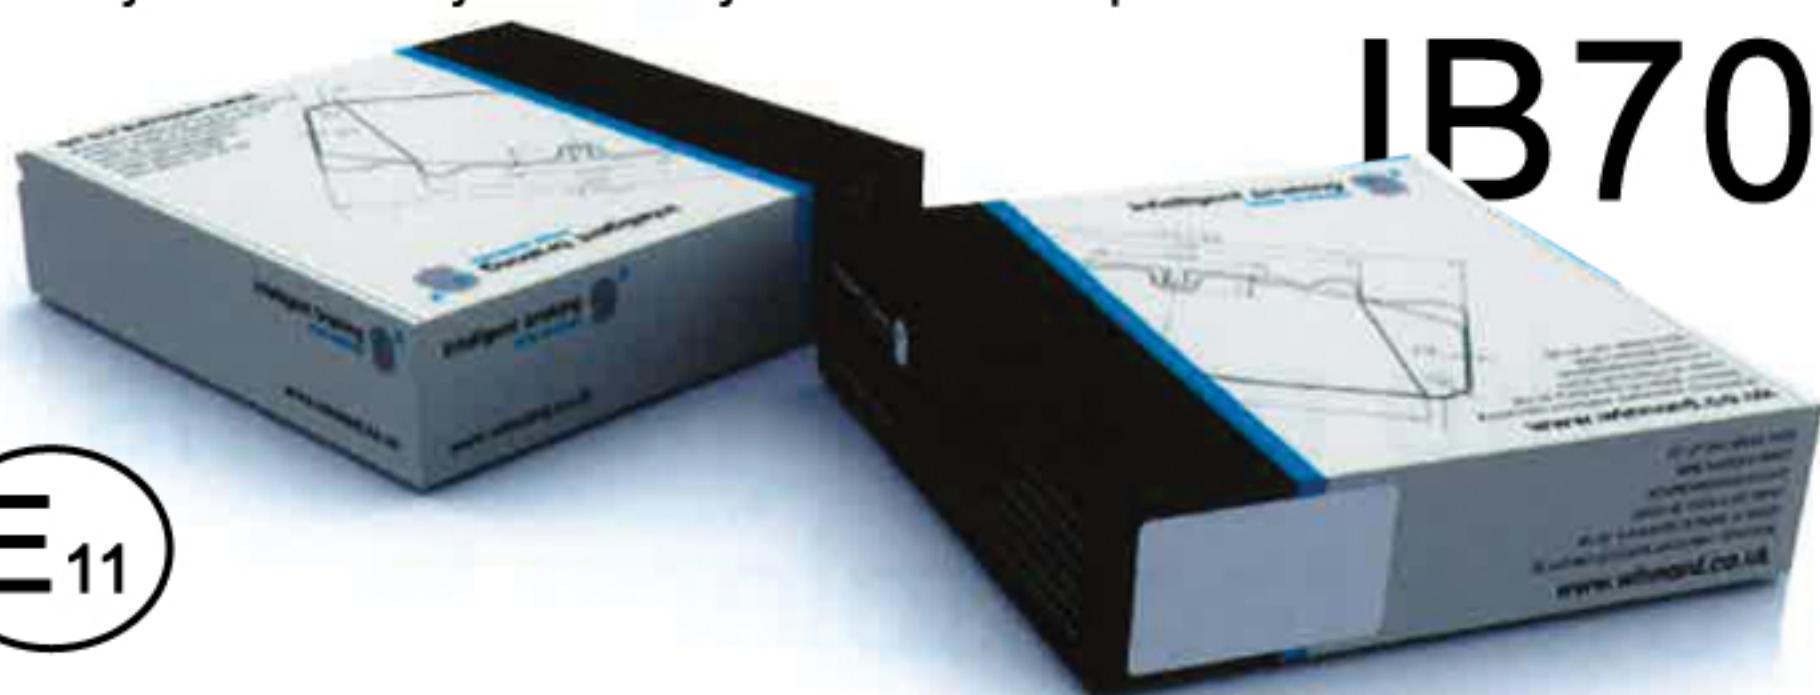
1. Standardna kvaliteta materijala - IB701

Poboljšana formulacija. Ujednačenja sila kočenja, bolje performanse uz smanjeno trošenje i smanjenu količinu prašine.

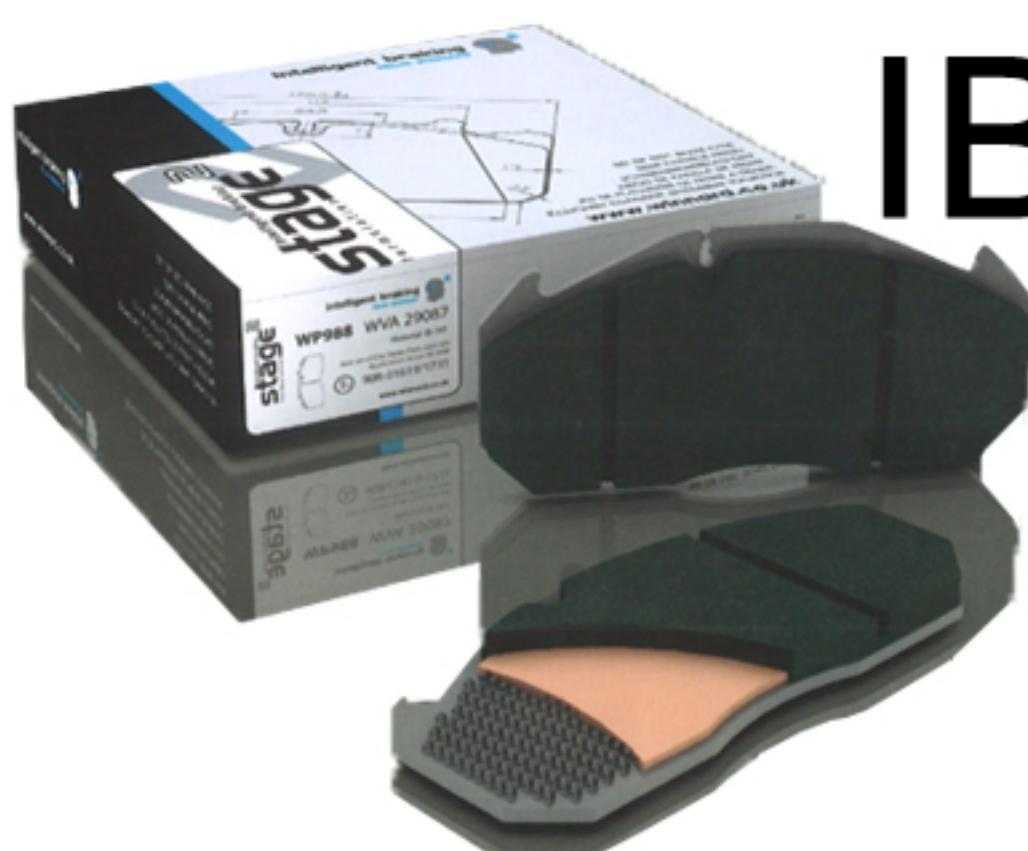
2. Materijal prilagođen za velika opterećenja - IB705

- Prijevoz teških tereta, gradski autobusi
- Optimiziran za velike sile kočenja, smanjeno trošenje i smanjena količina prašine.

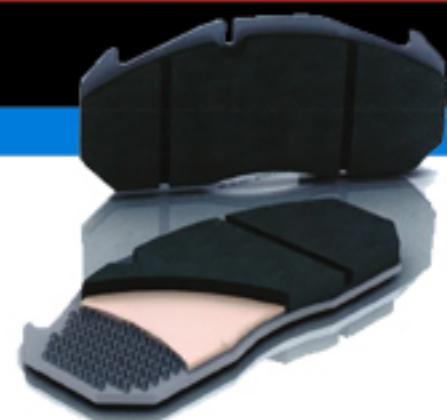
ISO 26866 - Procedura testiranja

Životni ciklus trošenja disk pločica je najstroži dostupan test. Koriste se varijable brzine i temperature.

S preko 5000 kočionih ciklusa unutar 8 dana u kontinuitetu, samo najizdržljiviji materijali mogu proći ovaj test.

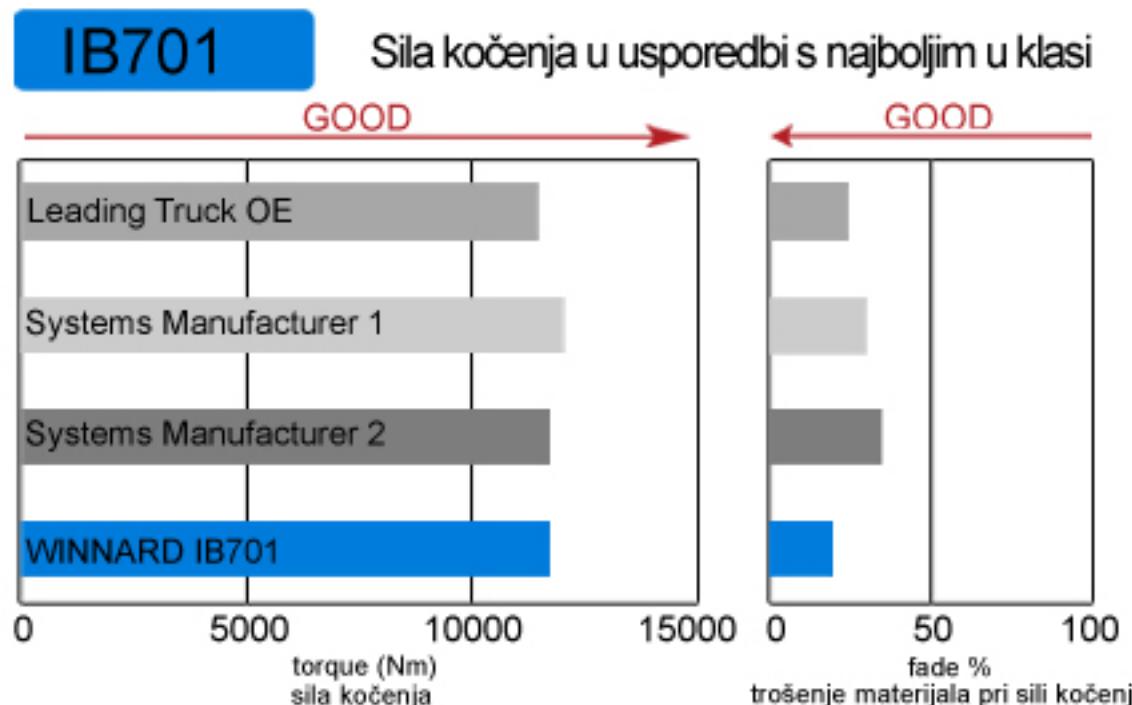
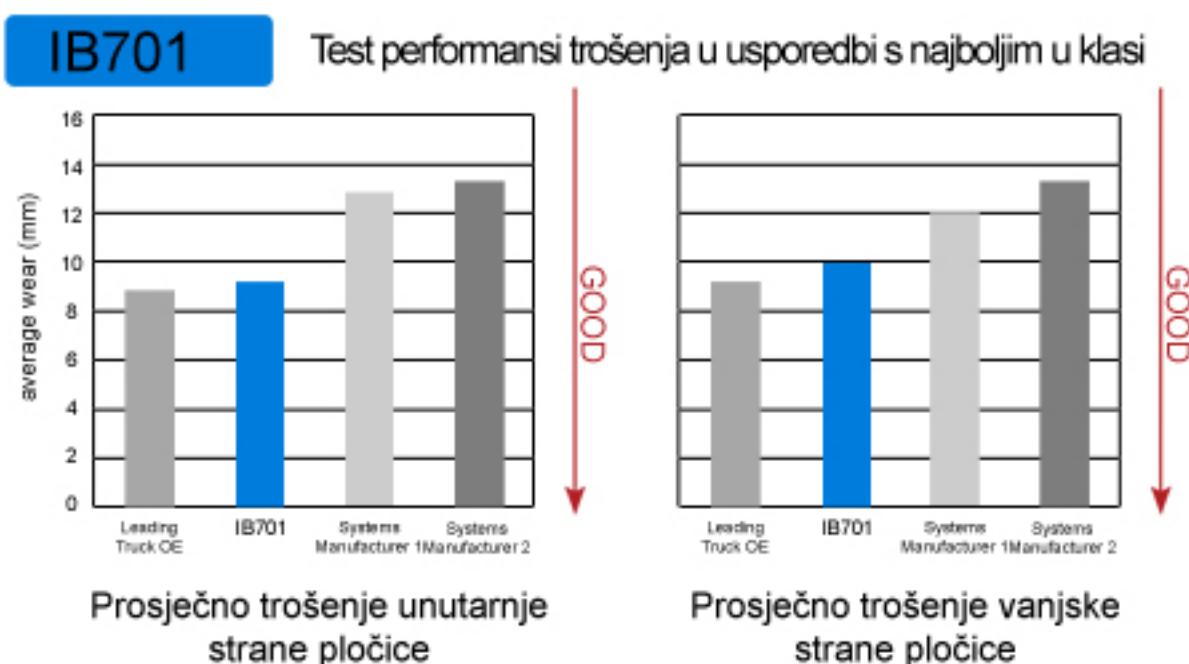
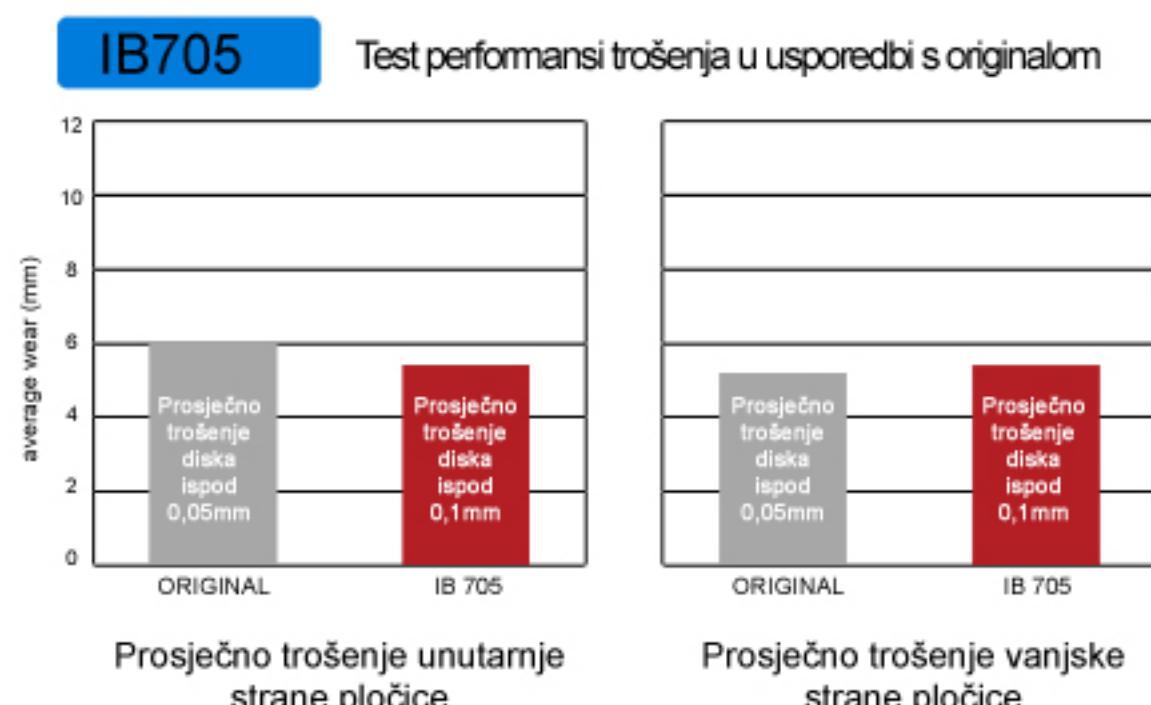
IB 701 i IB 705 dokazali su se na testovima u usporedbi s originalom u testu koji simulira stvarne uvijete na današnjim cestama.

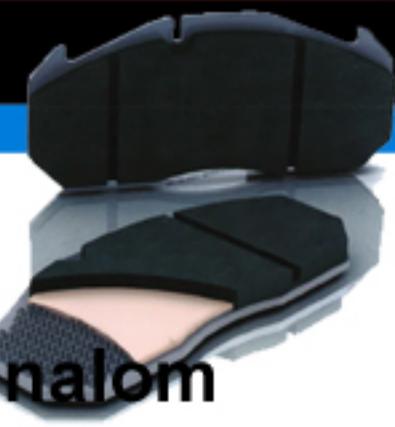
Zaštita kočionog diska

Test zamora materijala IB 705 u usporedbi s originalom

Kriteriji testa su strogi - ne smije biti pukotina niti demoliranja kočionog diska.

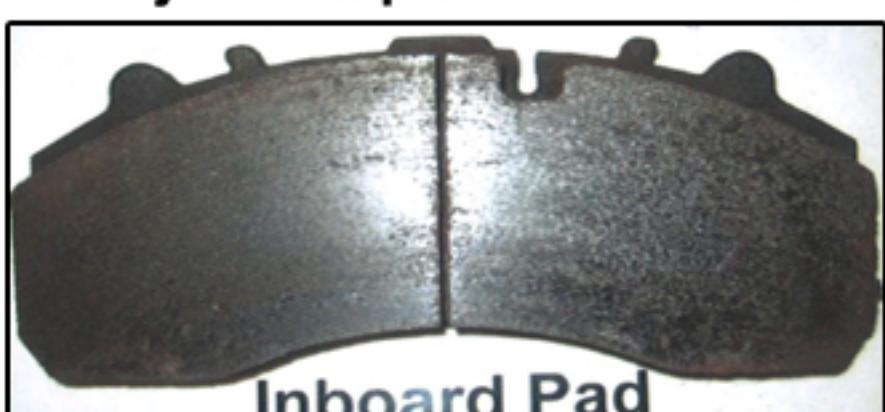
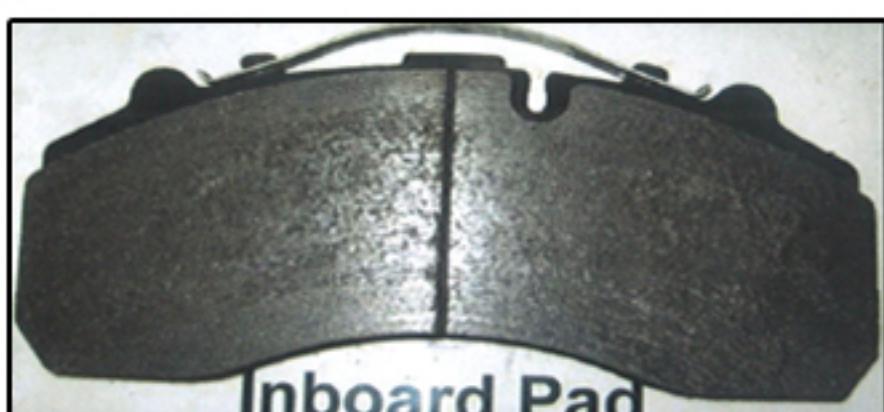
UNUTARNA STRANA PLOČICE

Stanje disk pločica nakon testa:

Ovaj test se sastoji od temperaturnog šok tretmana u teškim uvjetima unutar 4 dana.

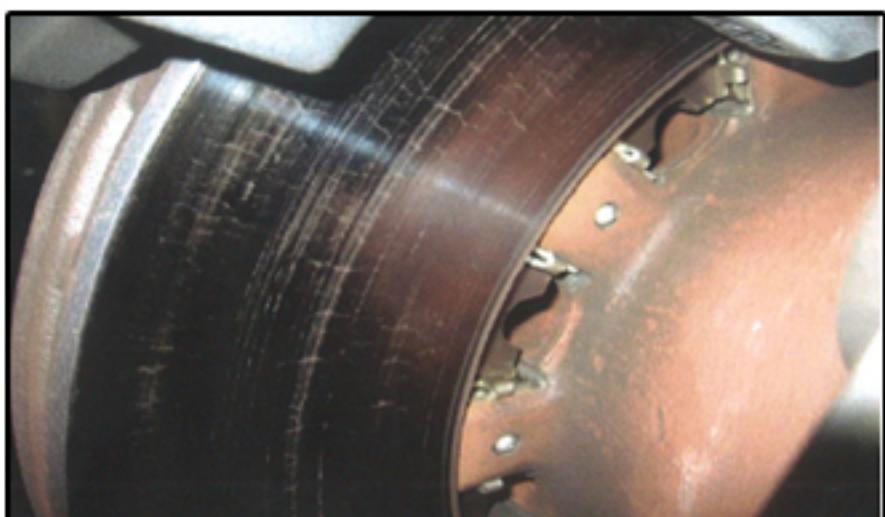
ORIGINALNE DISK PLOČICE

Stanje kočionog diska nakon testiranja:
